# Analisis Penyebab Tanah Longsor di Kalitlaga Banjarnegara

## *Landslide Caused Analysis In Kalitlaga Banjarnegara*

Arwan Apriyono

This paper is an analytical study of the causes of landslides at Kalitlaga Village, Pagentan Sub district, Banjarnegara Regency. Causes of landslides determined by analyzing the results of field investigation and supporting data (topographic and geological maps at the research location). The analysis results, also be used to determine the proper method of handling landslides in the area.

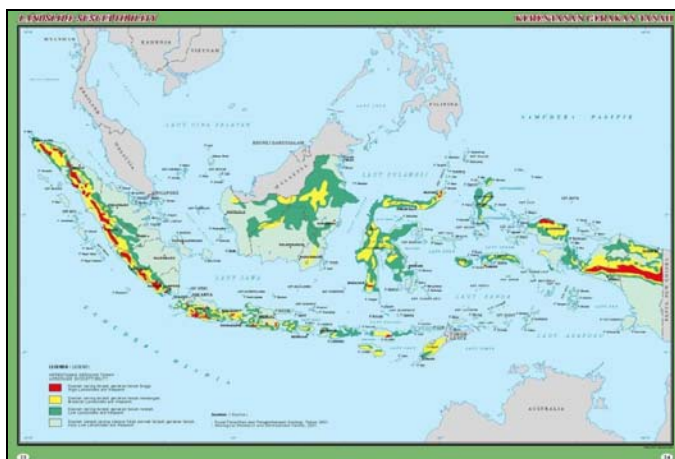
Bencana tanah longsor sering terjadi di Indonesia dan banyak merenggut korban nyawa maupun harta. Kondisi topografi Indonesia yang banyak terdapat kontur pegunungan, merupakan salah satu faktor utama penyebab terjadinya tanah longsor. Menurut Pusat Vulkanologi dan Mitigasi Bencana Geologi (2006), ada sekitar 918 daerah rawan longsor yang tersebar di Indonesia dengan jumlah daerah rawan longsor tertinggi sebanyak 327 lokasi, berada di Propinsi Jawa Tengah seperti ditunjukkan pada Gambar 1.

Gambar 1 Peta zona kerentanan tanah longsor di Indonesia (Pusat Vulkanologi dan Mitigasi Bencana Geologi, 2006).

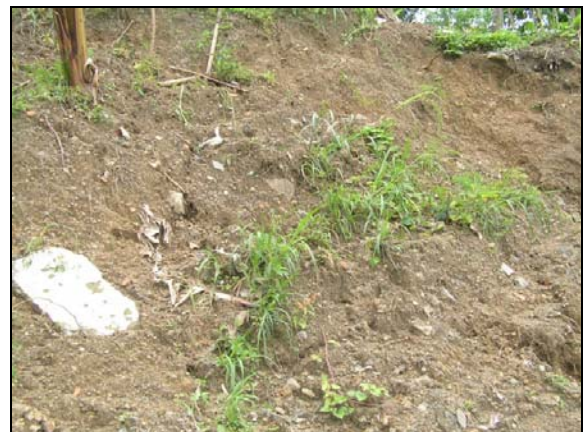
2) *Material tanah*: lapisan tanah atas yang ada di Desa Kalitlaga memiliki komposisi sebagian besar lempung dengan sedikit pasir dan bersifat subur. Jenis tanah ini berasal dari pelapukan hasil letusan gunung api seperti yang banyak dijumpai di Indonesia. Lapisan yang ada di bawahnya berupa batuan lempung yang memiliki permeabilitas kecil. Material tanah yang terdapat di Desa Kalitlaga dapat dilihat pada Gambar 5.

Gambar 5 Material tanah Desa Kalitlaga.
